## 綠色的夢

### 探討筏子溪的水患

張豐年 顧問

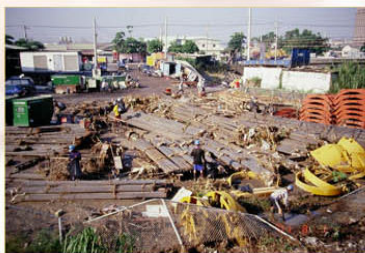
未料90年7月30日桃芝颱風來襲，災情又再度降臨。該時從大雅之農路橋至西屯之東海橋汪洋一片。水堀頭四號橋就因過於狹窄而溢淹，周邊被沖得亂七八糟（圖1）。中港路之東海橋亦因過於狹窄，周邊房舍被淘而傾倒（圖2）。烏日山線鐵路橋同因過於狹窄，基底被淘空但仍勉強撐住。緊接著9月17日納莉颱風來襲，基底終究不支潰決，鐵軌懸空（圖3），停駛數日。

圖1. 桃芝災情：水堀頭四號橋上游遭溢淹之慘況，90/08/01。

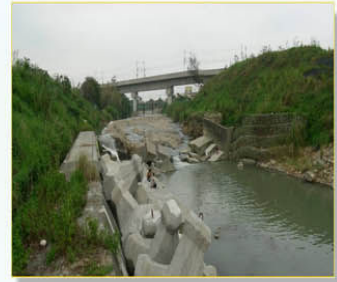
九四年之初梅問題又來，處連仔溪橋下游之草湍圳，因剛擴建不久之橫截取水堰頂過高，洪流受阻而外溢，周邊農田被沖毀。不數年階梯式之保護工更因自淘而由潰決（圖4），取水不得不改回老祖宗之浮水溝。回頭檢視，該堰在90年之桃芝颱風時並無大礙，但事後農田水利會卻加以擴建，未料反因而惹禍，此諸到處一再重複發生之錯誤顯示納稅人之錢並未被花在刀口上。

圖4. 草湍堰後雖經多次補強，但仍無濟於事

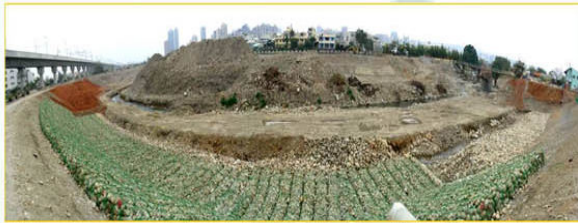
緣於東海橋上游之災情出乎意料地嚴重，水利署第三河川局遂在94年提出整治計畫，並與環保團體達至如下共識：治理以土堤為主、儘量減少路堤共構、若有相關之產業施設於河川區域外。無奈周邊居民不領情，因此兩側之防汛道路最後還是被鋪上柏油。96年間整治開始動工，由下往上全面開挖，並以石籠施作護堤，整河段之生態景觀瞬間全毀，只要有整治就難逃此宿命（圖5）。

圖5. 整河段以石籠整治生態景觀瞬間全毀，車路巷橋至永安橋段，97/02/11

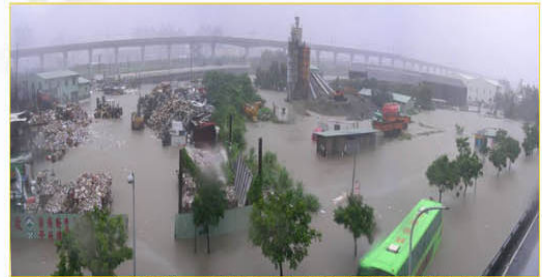
圖6. 卡玖基災情：民權西路知高橋上游東岸嚴重積水，右下之公車進水拋錨，97/07/18

九七年卡玖基颱風來襲，民權西路知高橋上游東岸汪洋一片。岌岌可危之知高橋被警方封鎖，個人僅能從高架之中彰快速道往下望（圖6）。事實上該處自從建堤防後每遇豪大雨即淹，迄今未解，問題出在：（1）該處原為易遭沖擊之凹岸，築堤截彎取直後，匯入之排水不免遭主流排擠而不暢。（2）其下有知高橋與一高匝道橋之連續落墩，水流受阻加重。（3）堤防之排水涵孔過於狹窄，下排不易，此為最致命之打擊。（4）涵孔主河道側又被附加一防逆鋼板（圖7），水流不免更進一步受阻，此無異於壓垮駱駝之最後一根草。

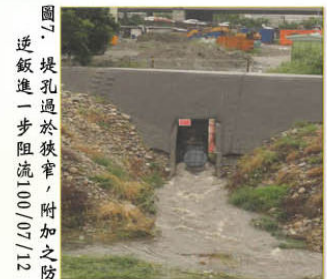
圖7. 堤孔過於狹窄，附加之防逆板進一步阻流100/07/12
